• **Was ist der Grund für den Rückruf?**

Wir haben eine Anomalie in einer bestimmten Reifencharge festgestellt, die auf eine verunreinigte Mischung zurückzuführen ist, was möglicherweise zu einem Ablösen des Gürtels führen könnte und daher ein potenzielles Sicherheitsrisiko birgt. Da Apollo Tyres das Thema Produktsicherheit sehr ernst nimmt, haben wir diesen Rückruf als Vorsichtsmaßnahme eingeleitet.

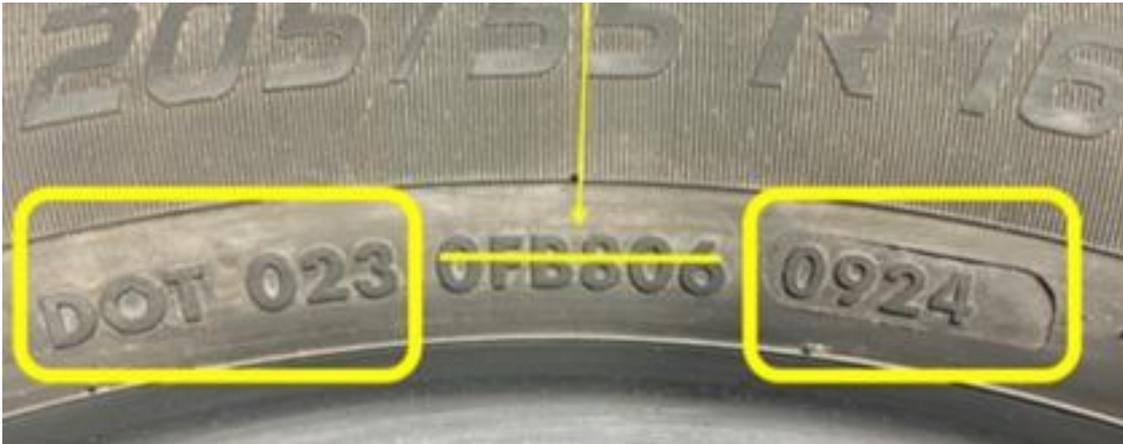
Auf der Seitenwand des Reifens können Sie die Produktionswoche ablesen, wie durch die gelb hervorgehobenen Informationen in der Abbildung unten dargestellt.

- 1- DOT 023
- 2- 0924(Code für Woche und Jahr)

Die Angaben zwischen „DOT 023“ und „0924“ sind für die Abgrenzung nicht relevant.

* Achten Sie darauf, dass diese vollständigen Informationen nur auf einer Seite des Reifens zu sehen sind.
